# 巧溪人工湿地水质净化工程 竣工环境保护验收调查表

QX(竣)20240705

## 巧溪人工湿地水质净化工程竣工环境保护验收自主验收意见

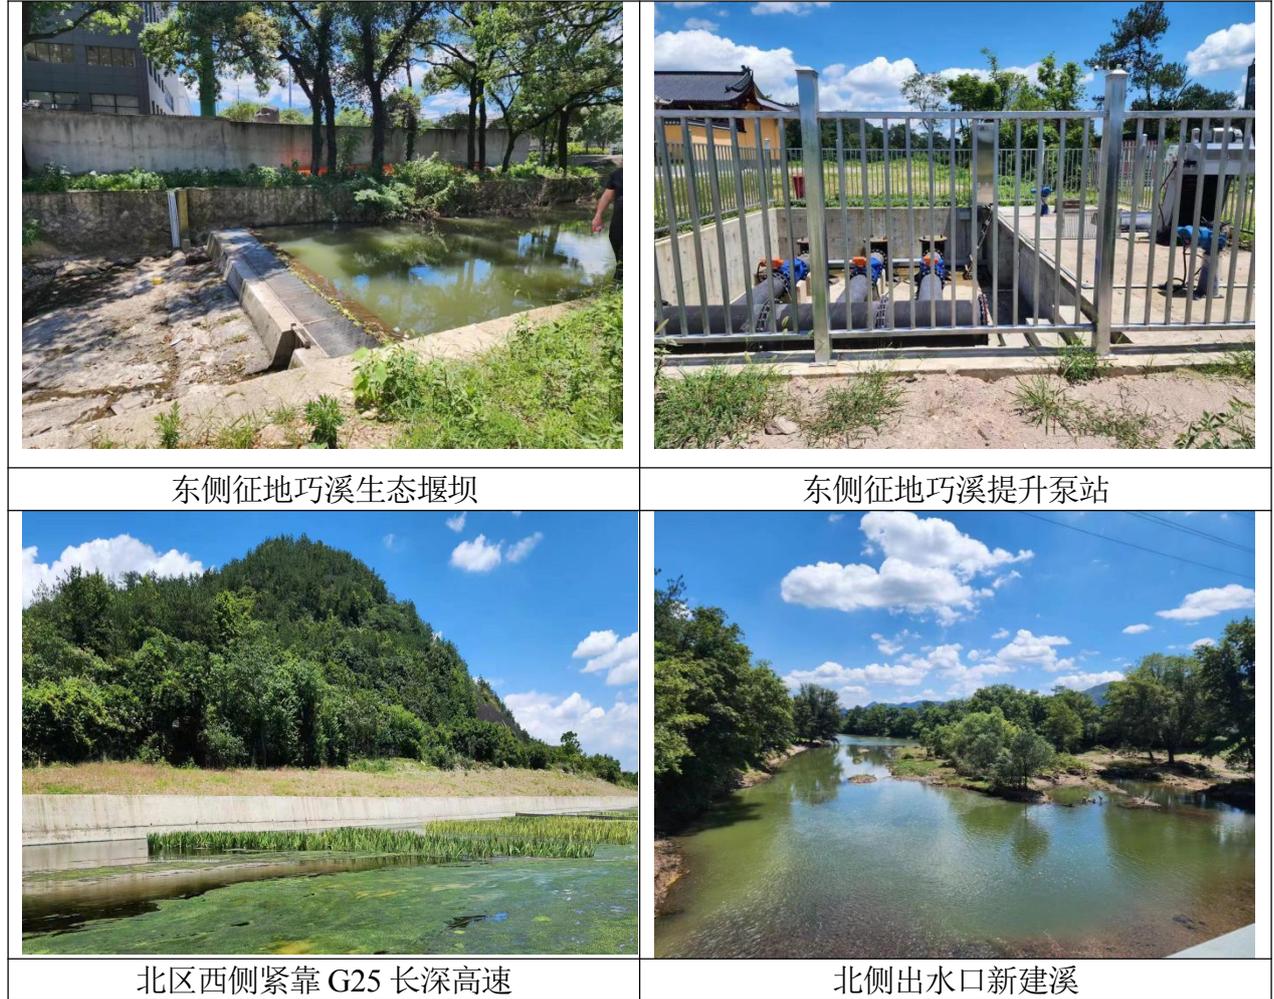
图 2.1-2 项目所在地周边示意图

项目东侧为新建溪，再往东为巧溪，南侧为碧溪路，西侧为长深高速及 330 国道，北侧为姓姚村。

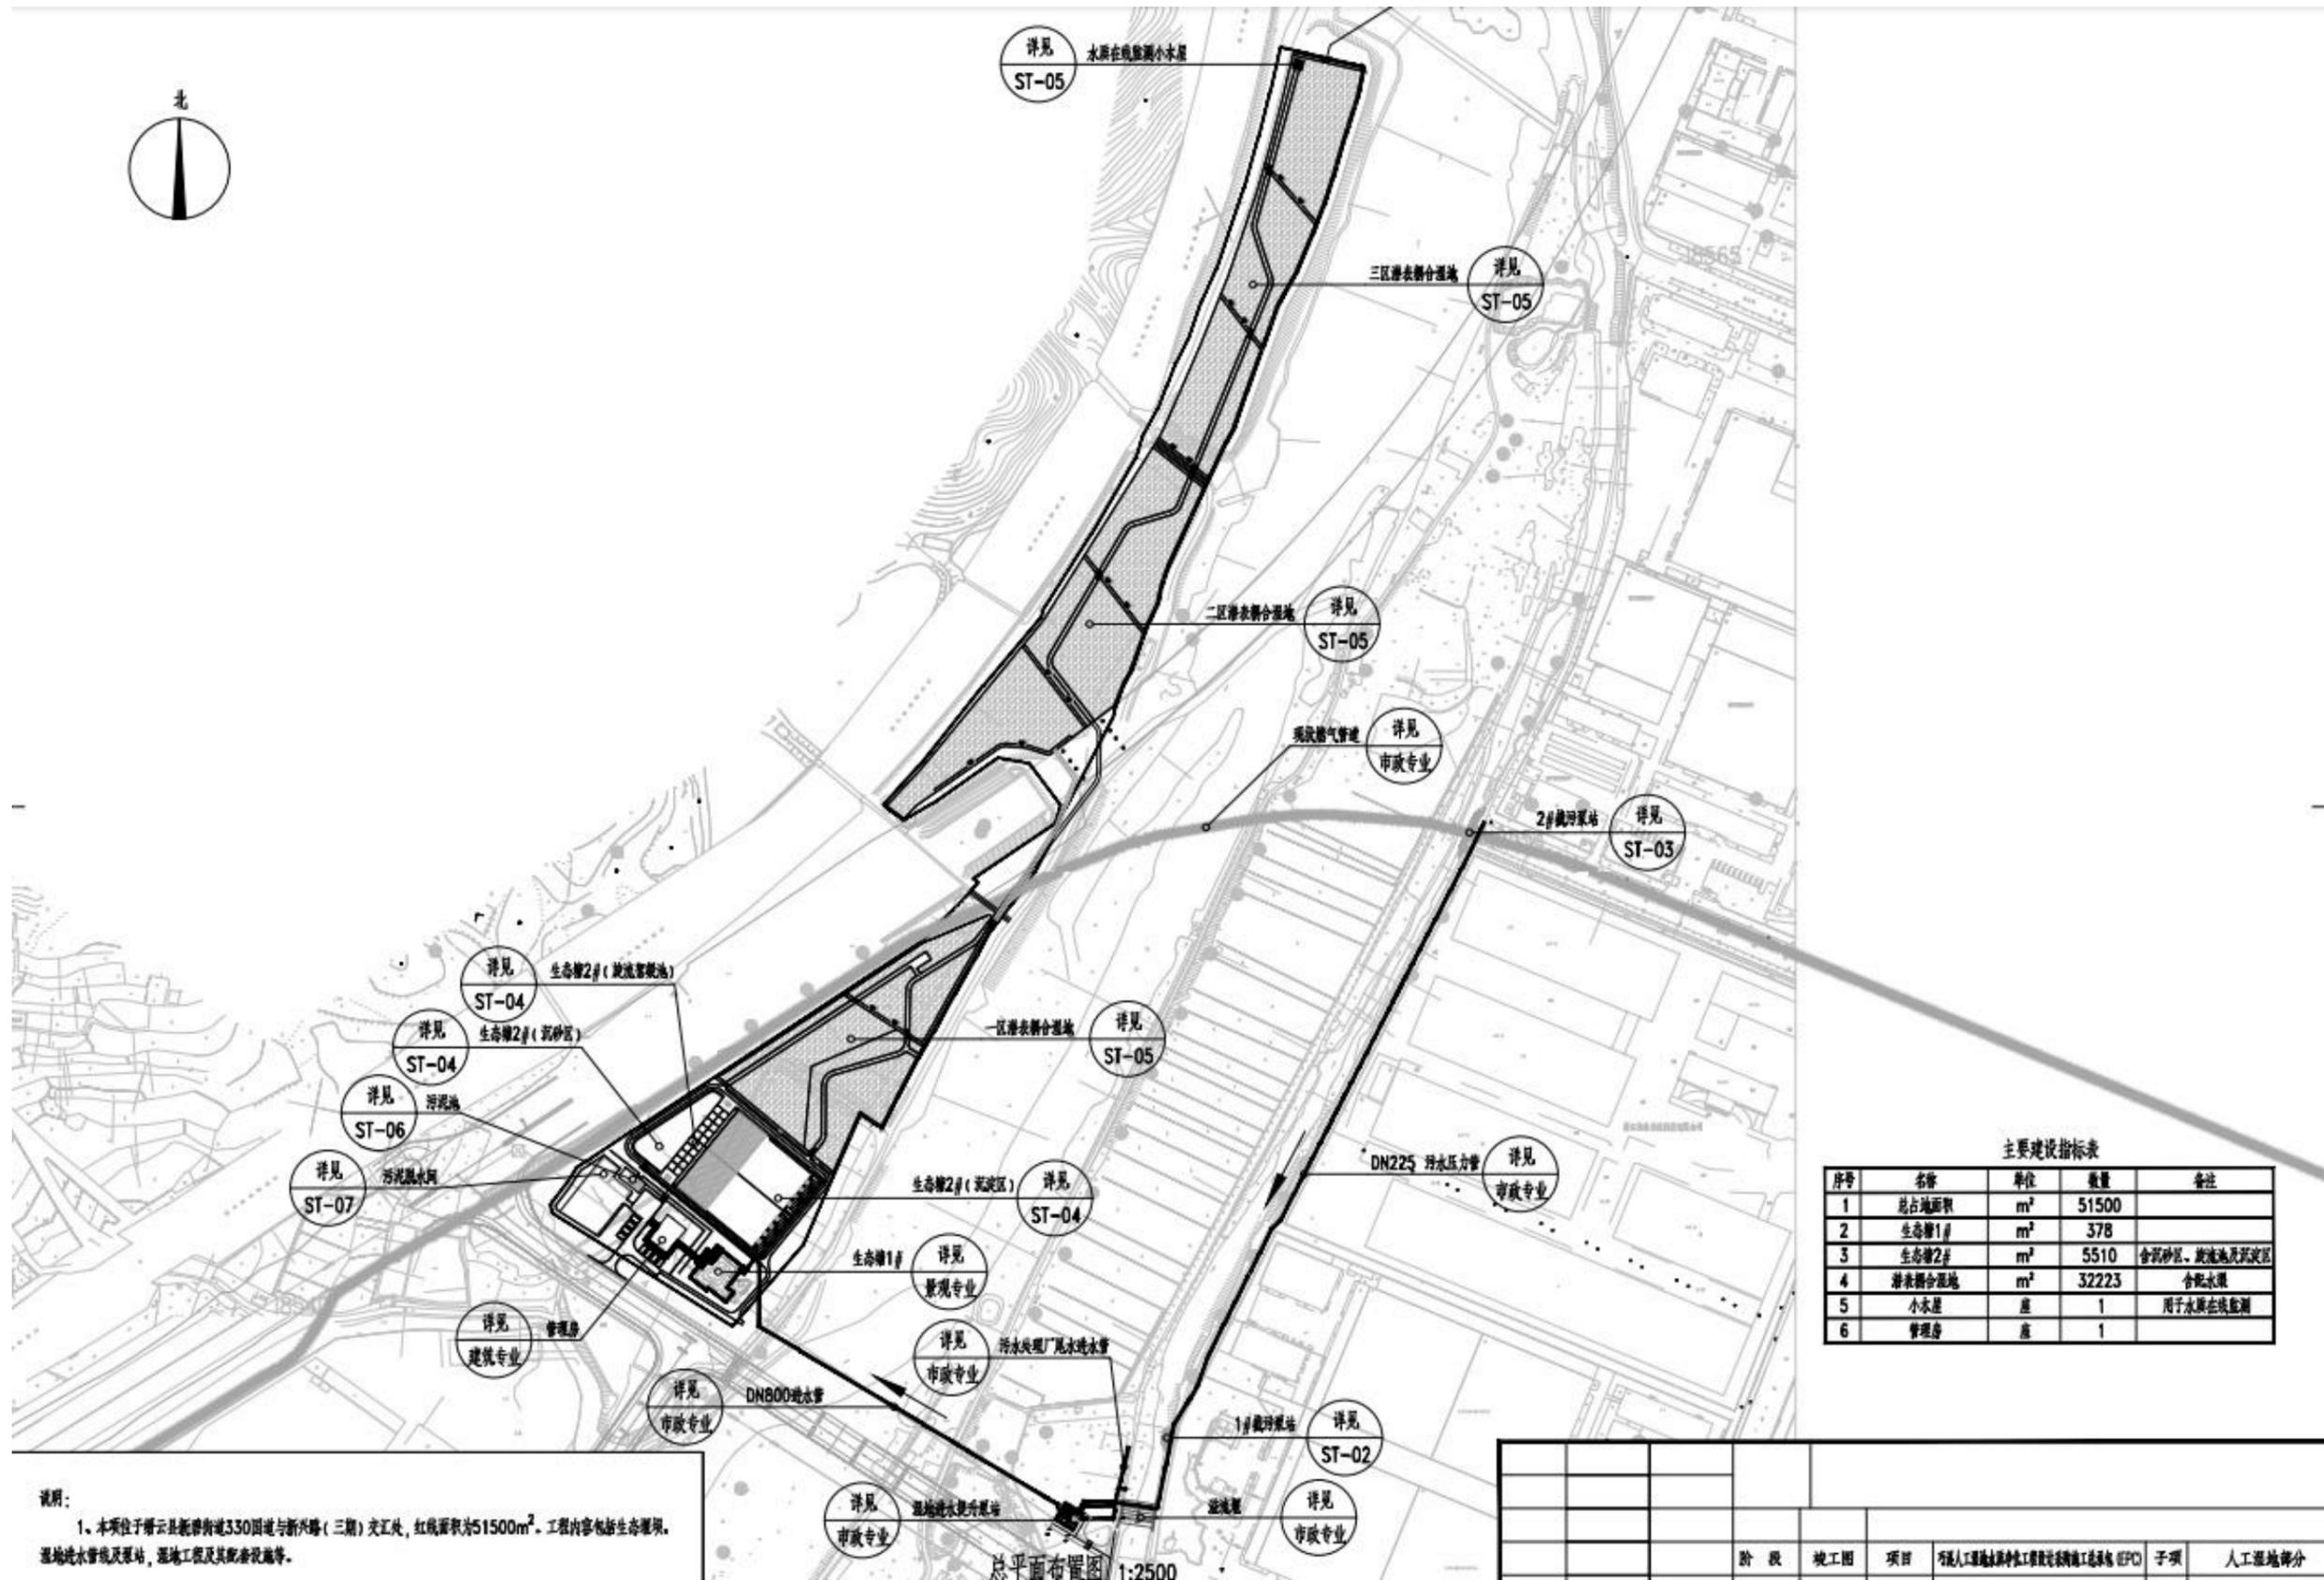
图 2.1-3 工程总平面图

序号	项目组成	用地总面积 (hm <sup>2</sup> )	备注
1	构筑物	0.03	管理用房
2	道路及其他配套设施	0.59	运维道路、配套设施、场地绿化、停车场等
3	人工湿地	4.41	建筑物四周、道路两侧
4	生态堰坝及提升泵站	0.05	红线外已征用地
5	保留区	0.12	高架桥投影占地，不对该区域进行扰动
小计		5.20

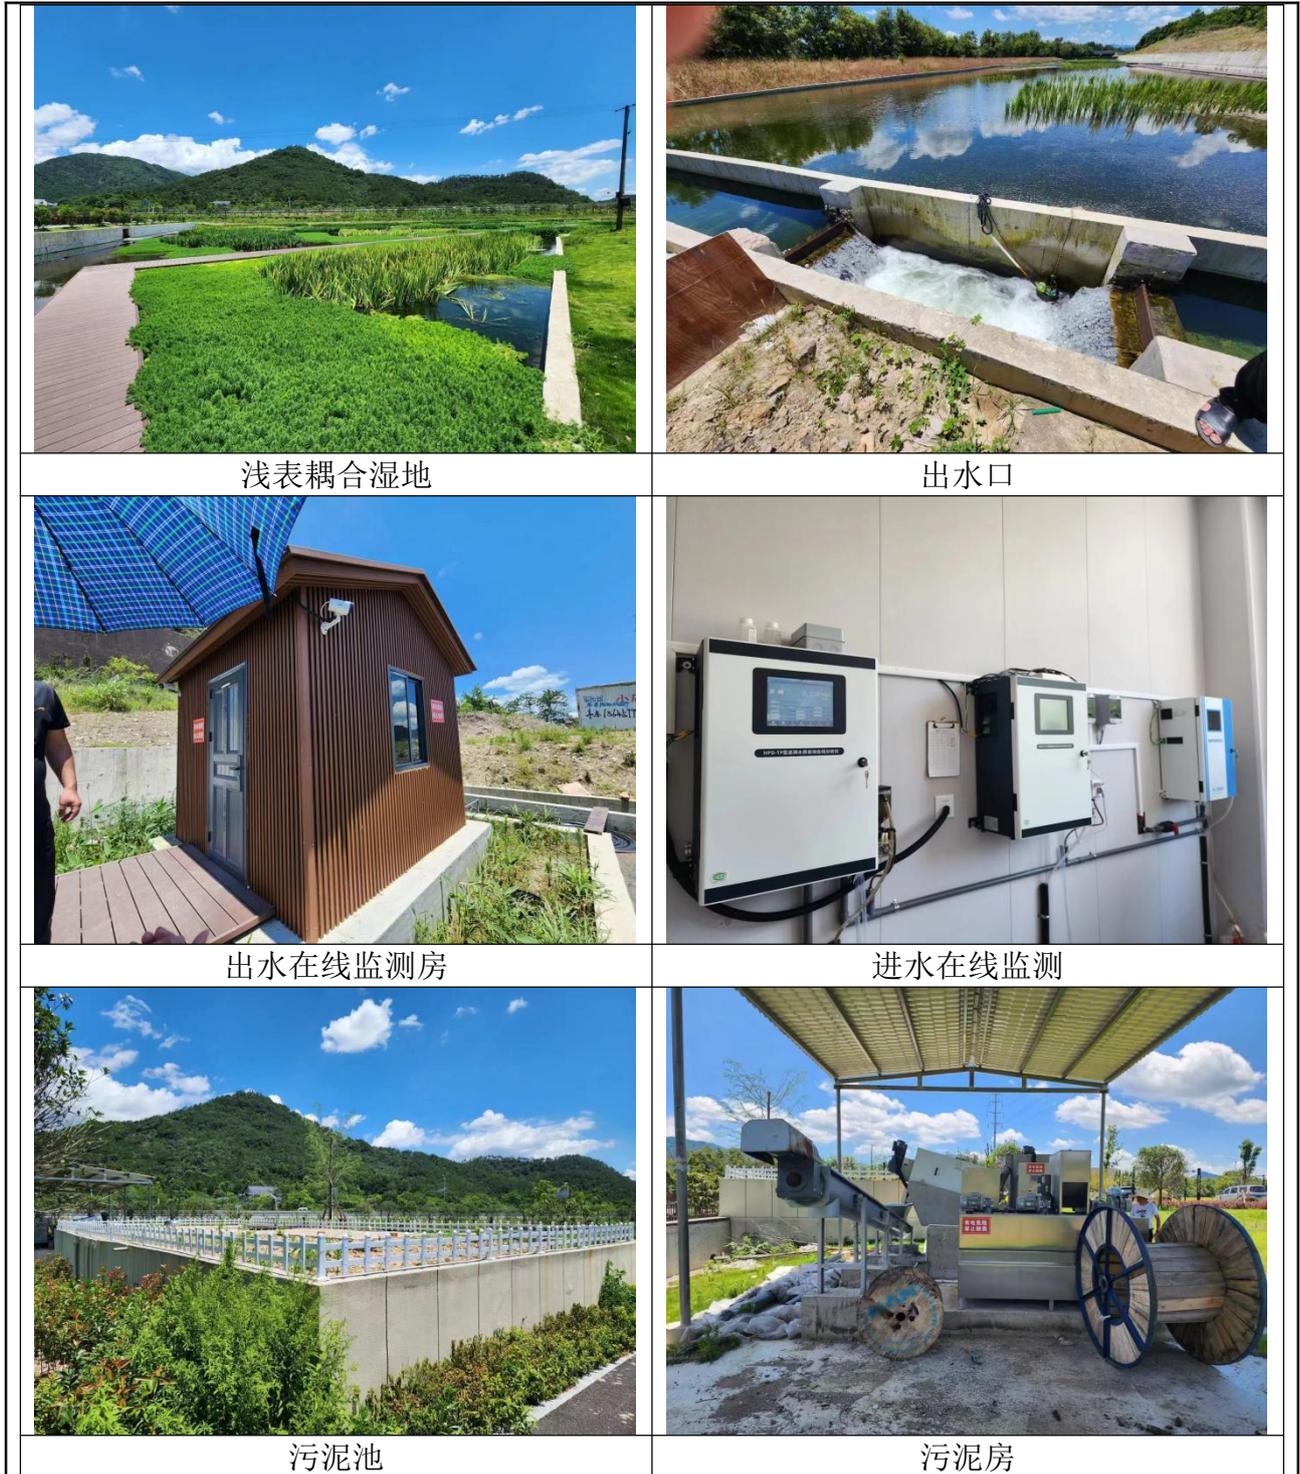
图 2.2-1 湿地组成一览图

本项目主要由湿地进水系统和组合人工湿地系统两部分组成。其中湿地进水系统包括生态堰坝、湿地进水泵站、湿地进水管线，组合人工湿地系统包括：生态塘、潜表耦合湿地、应急加药装置三项内容。工程建设内容包括：生态堰坝、湿地进水提升泵站、湿地进水管线、生态塘、潜表耦合湿地、应急加药装置、污泥池及配套设施（管理用房、附属设施等）建设等内容。

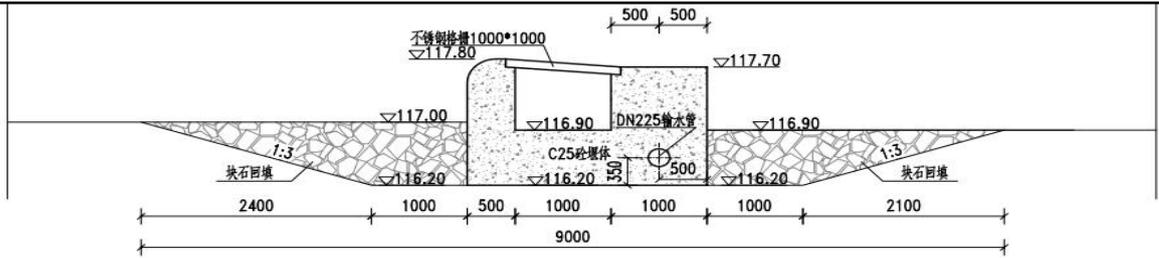
图2.2-2 生态堰坝断面示意图

本项目在巧溪内设置生态堰坝，将巧溪来水引入提升泵站。生态堰坝采用宽顶堰形式，堰高 0.8m，堰顶宽 2.5m，主体结构采用 C20 埋石砼，示意图见图 2.2-1。

A-A剖面图 1:50

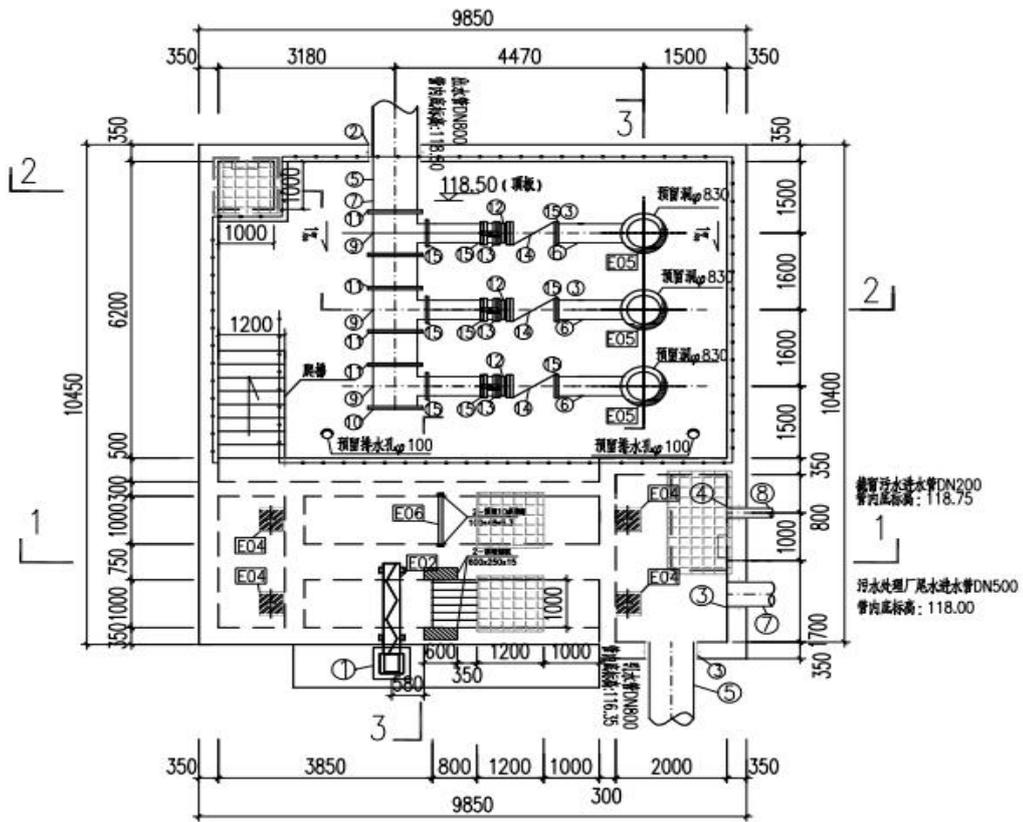
泵站顶部平面图 1:100

巧溪来水经生态堰坝导流后进入湿地提升泵站，经水泵提升后穿过新建溪进入湿地，原有缙云县第二污水处理厂尾水出水管接至提升泵站统一处理。泵站设计规模 50000m<sup>3</sup>/d（含截污 5000m<sup>3</sup>/d），提升泵站设计地面标高 120.0m，平面尺寸为 9.85×10.40×5.5m（长×宽×高），采用 3 台（2 用 1 备）流量为 1042m<sup>3</sup>/h 的混流泵，混流泵扬程为 10.0m，功率为 35.5kw。

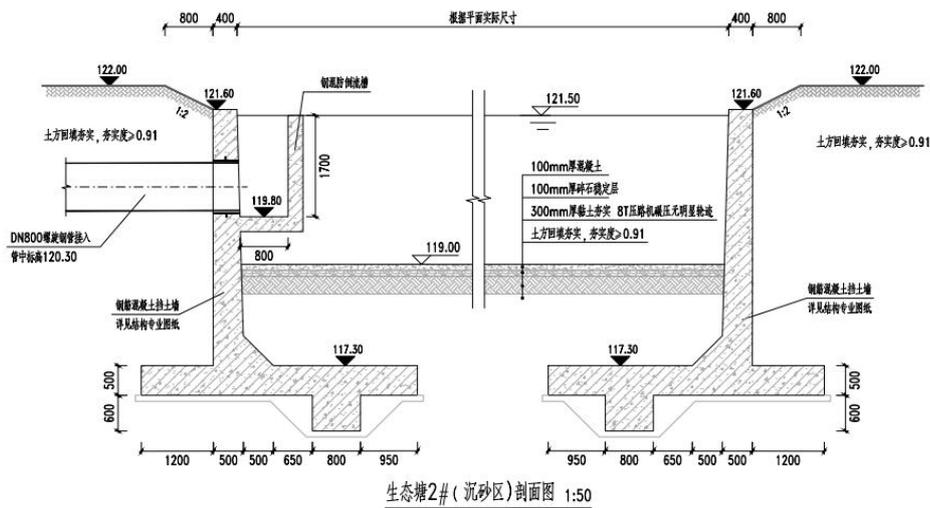
图 2.2-6 沉沙区示意图

平均水深：2.5m

池面面积：923m<sup>2</sup>

护岸形式：钢筋混凝土挡土墙

表面负荷：54.17m<sup>3</sup>/m<sup>2</sup>·d

停留时间：1.10h

防渗形式：100mm 厚混凝土+100mm 厚碎石+300mm 厚黏土夯实+土方回填

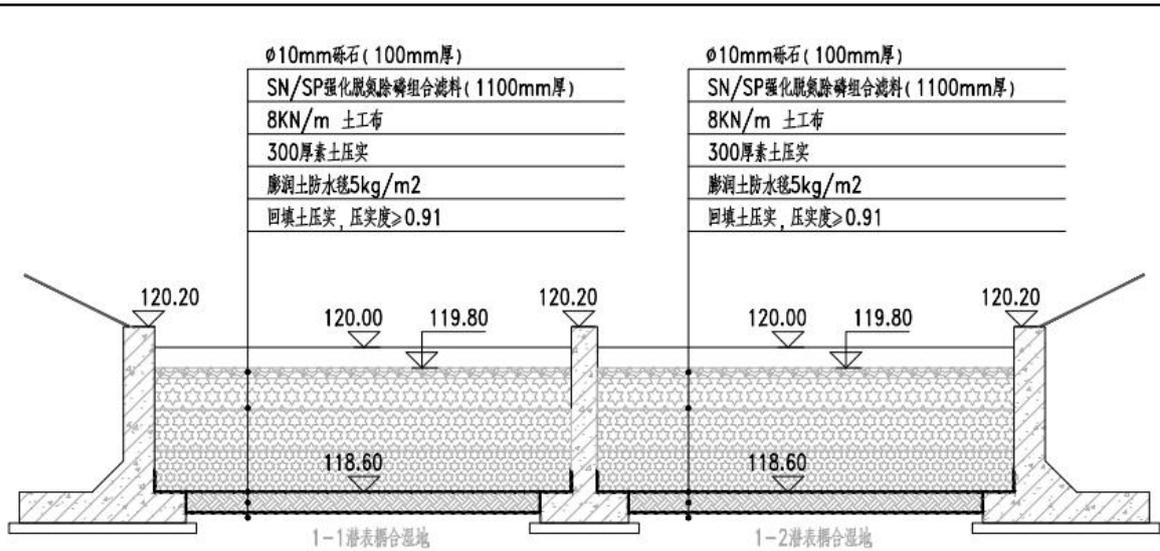
图 2.2-7 耦合湿地剖面示意图

经生态塘沉淀后的来水通过湿地进水引水渠流入潜表耦合湿地，底部铺设脱氮除磷滤料，来水水量小时潜表耦合湿地表现为潜流湿地，来水水量大时通过湿地单元末端水位调节装置转换成表流湿地。

设计水量：50000m<sup>3</sup>/d  
 总磷削减负荷：0.5g/m<sup>2</sup>·d  
 表面 COD 负荷：15.0g/（m<sup>2</sup>·d）  
 表面氨氮负荷：3.367g/（m<sup>2</sup>·d）  
 表面水力负荷：1.55m<sup>3</sup>/m<sup>2</sup>·d  
 水力停留时间：0.84d  
 总面积：32223m<sup>2</sup>  
 护岸形式：钢筋混凝土挡墙  
 防渗形式：土工布+300mm厚素土压实+膨润土防水毯

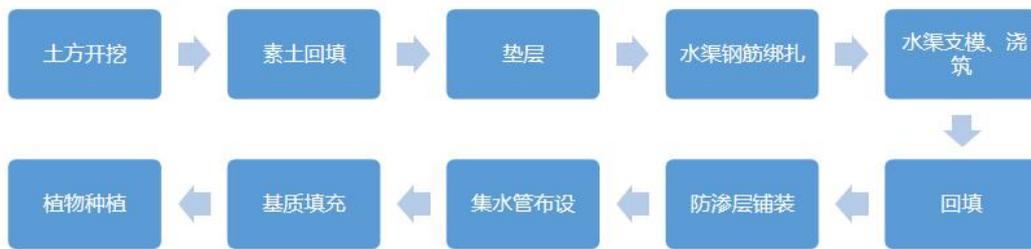
图 2.3-1 本项目主体工程施工工艺流程图

本项目人工湿地主体工程本着先深后浅，先预埋管道工程后上部池体结构的原则进行。本项目湿地主体工程施工阶段工艺流程图见图 2.3-1。

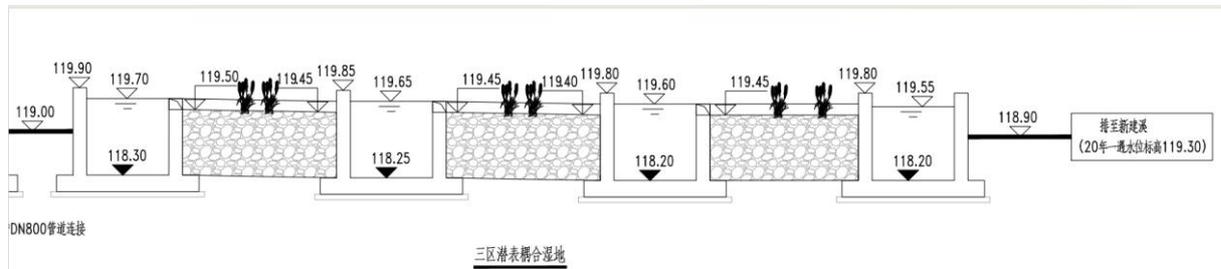
图 2.3-2 湿地出水渠剖面图

本项目湿地处理后尾水进入出水集水渠，自流进入新建溪。

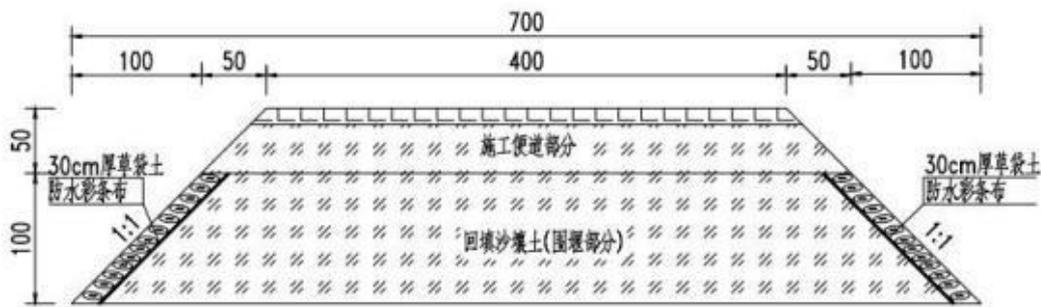
图 2.3-3 围堰断面图

本次进水管工程跨河建设，施工期间为确保干地施工，沿靠河侧修建挡水围堰。土石围堰高约 1.5m，坡比 1:1，两侧采用防水彩条布防渗，堰顶宽 4.0m。围堰断面见图 2.3-3。

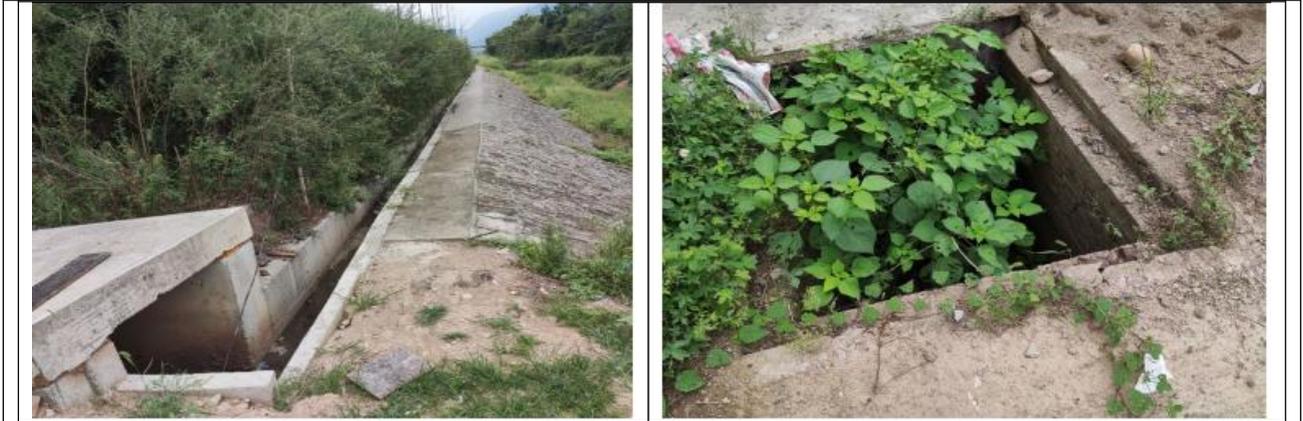
图 4.4-1 2024 年水土保持工作现场图

临时排水沟、沉砂池

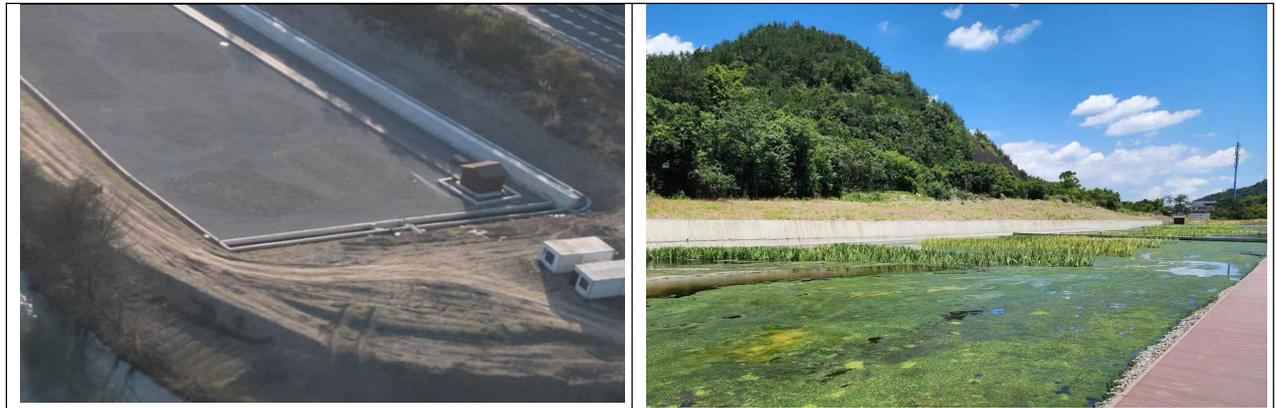
环保验收调查期间，水土保持工作持续进行中，针对 2024 年第一季度问题，目前裸露部位已种植绿植。

第一季度裸露部位原状

第一季度裸露部位现状

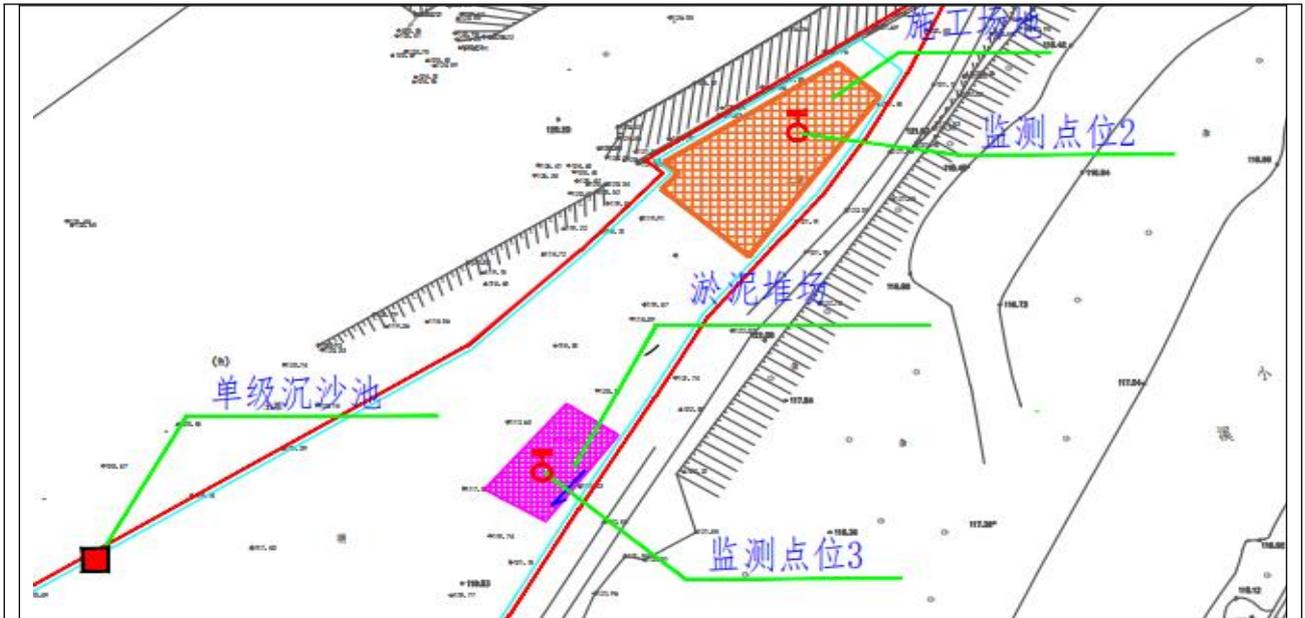
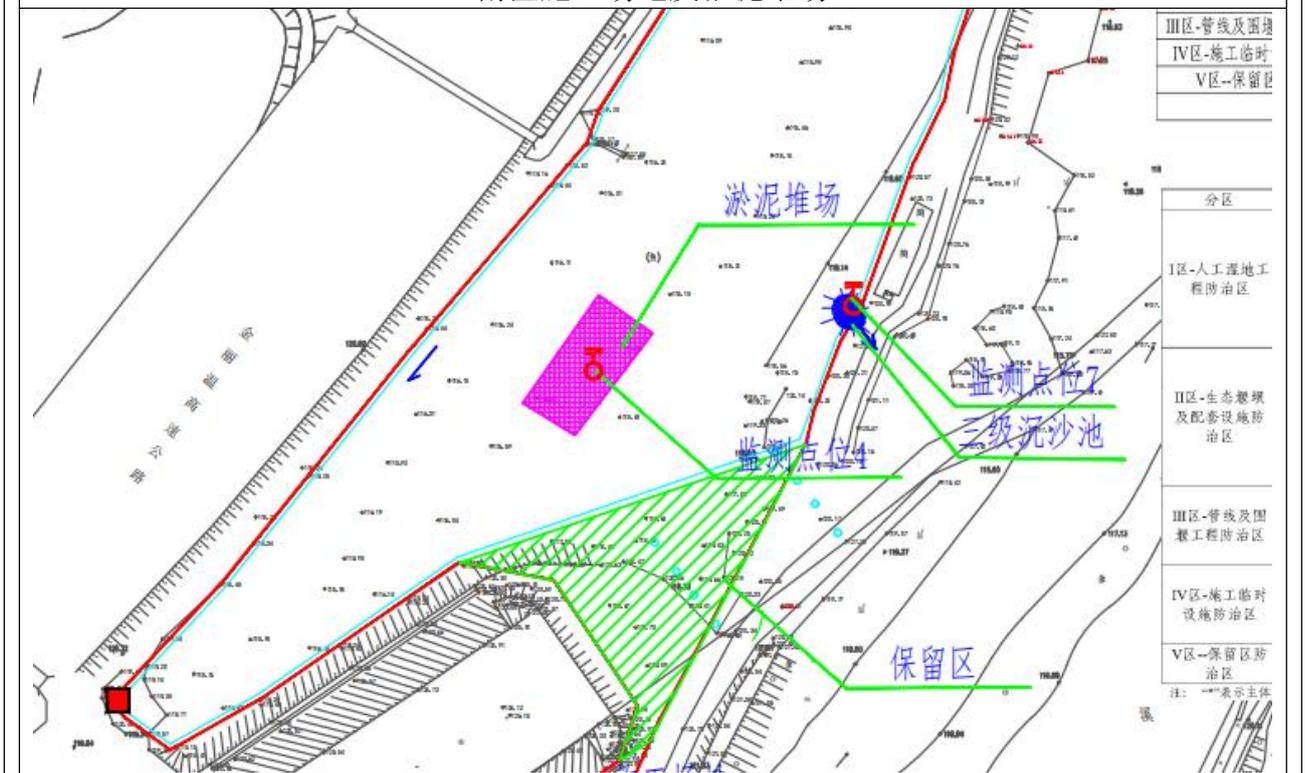
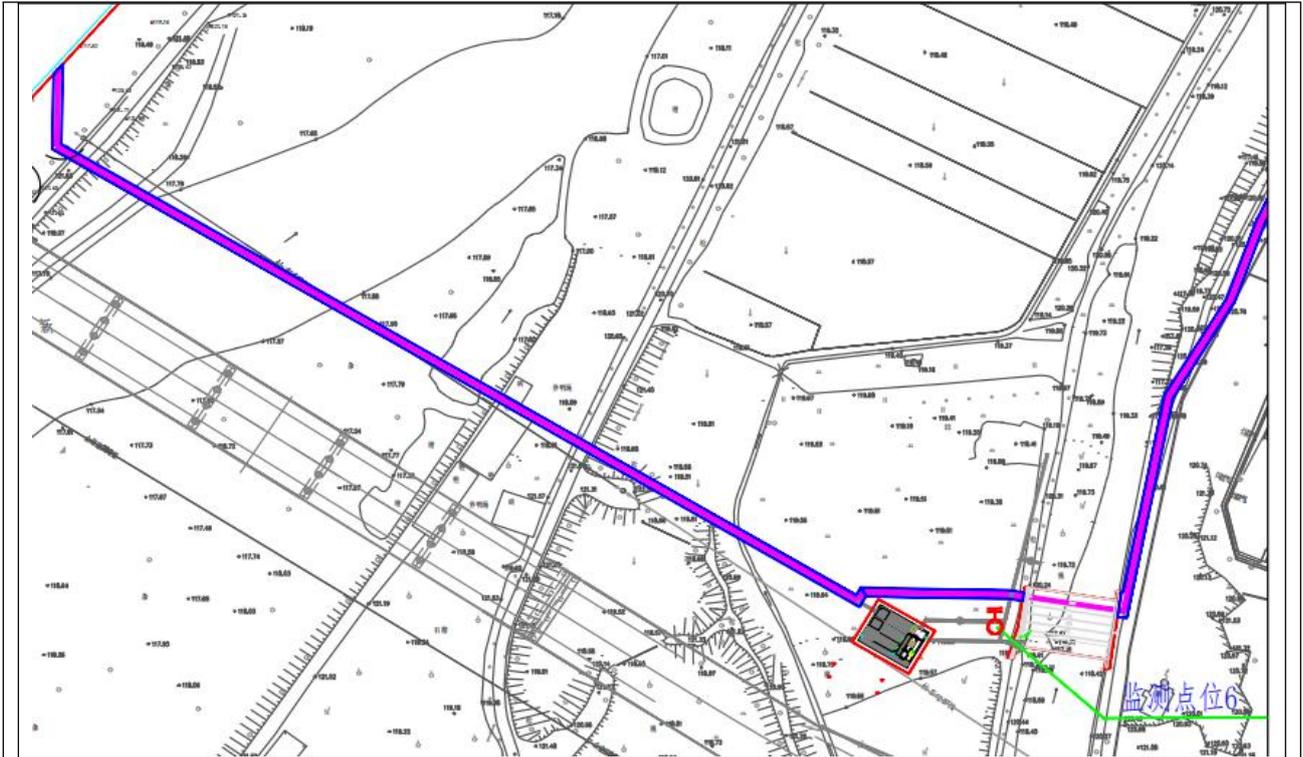
图 4.5-1 临时占地点位图

根据《巧溪人工湿地水质净化工程水土保持监测实施方案》，工程不设置永久弃渣场，红线范围内存在 2 个淤泥堆场和 1 个施工场地，共  $0.12\text{hm}^2$ ，红线外临时占地  $0.54\text{hm}^2$ ，为管线及围堰施工。

红线内堆土场已被工程覆盖，红线外临时占地均已恢复，目前正处于绿化阶段，具体位置如下。

南区施工场地及淤泥堆场

北区淤泥堆场

红线外管线、泵站和生态堰坝铺设点

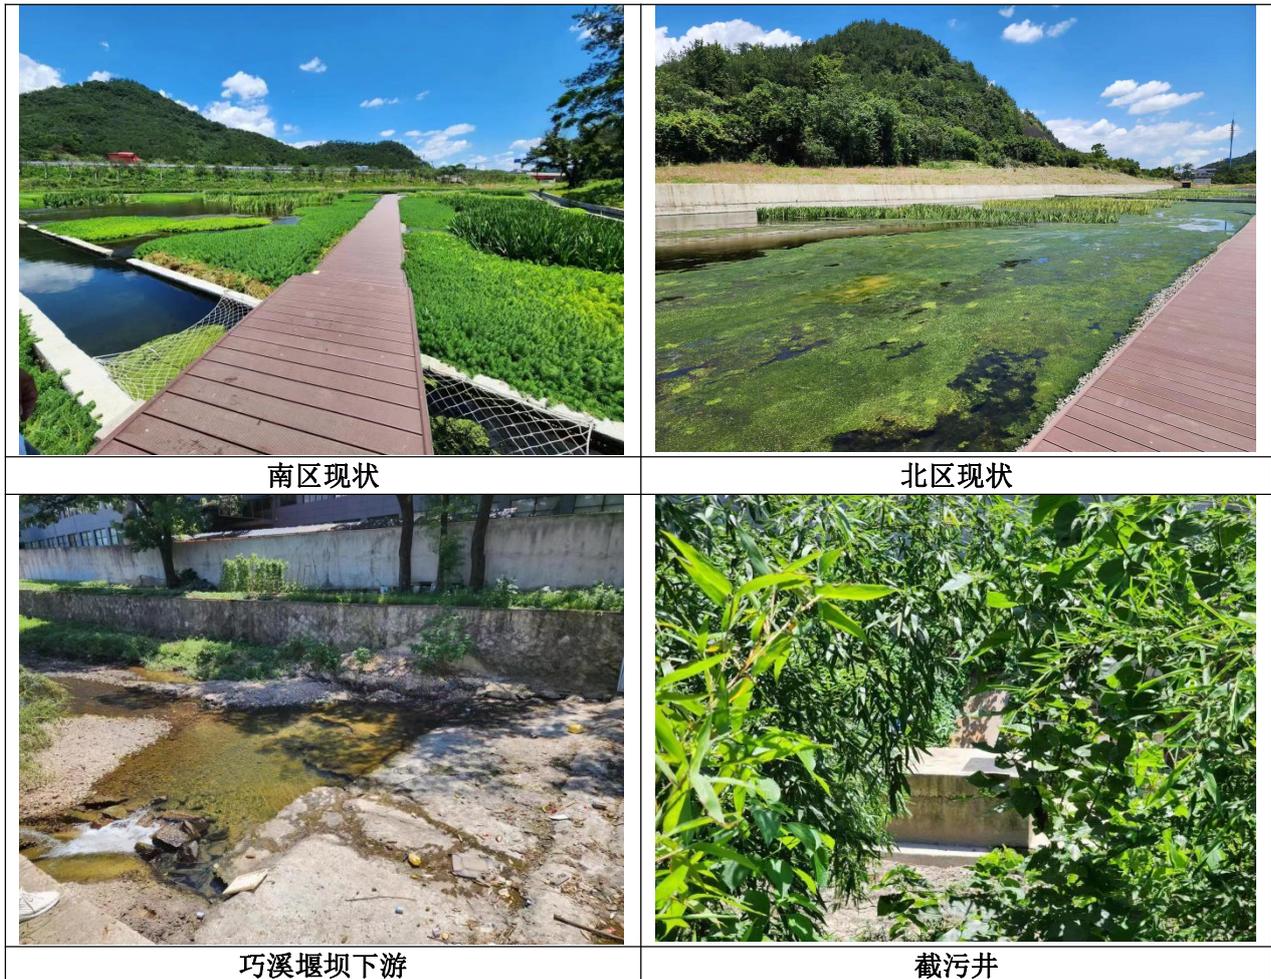
南区现状

北区现状

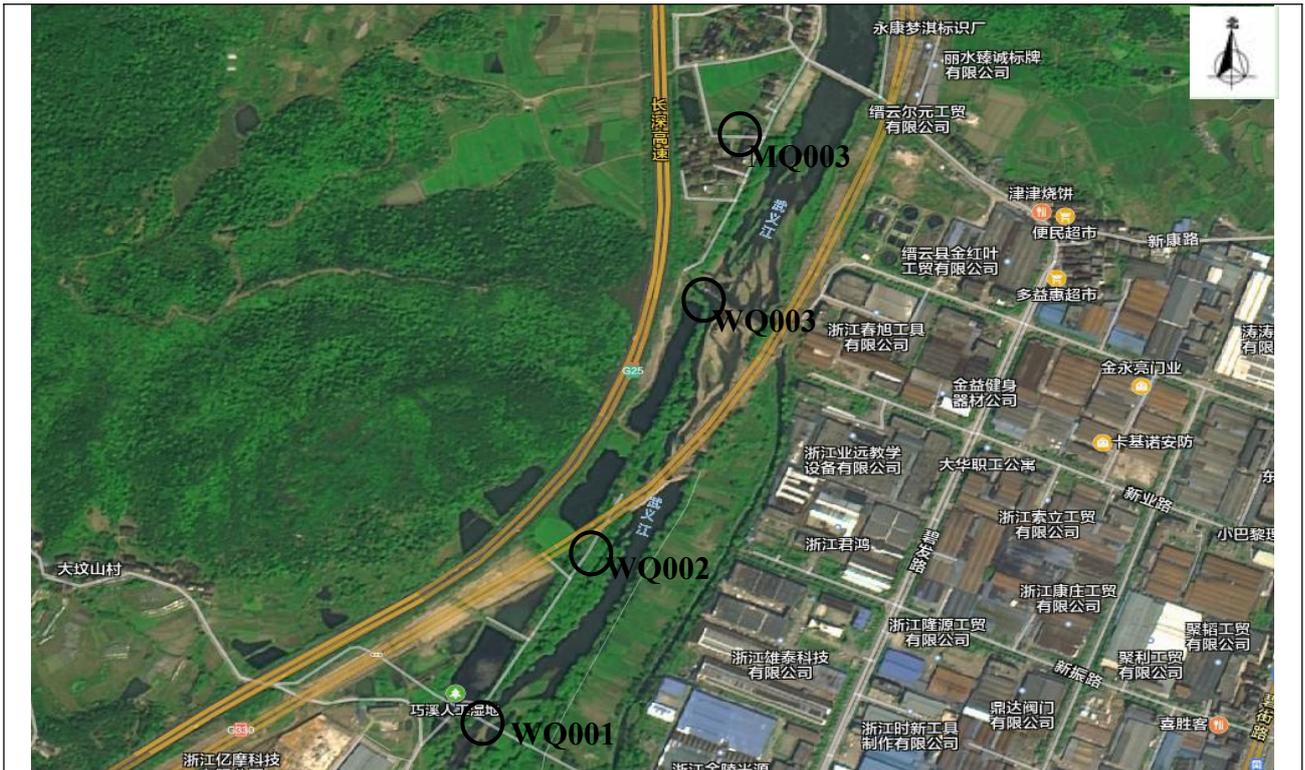
图 6.3-1 环境空气监测点位

序号	监测点位	监测内容	监测频次
WQ001	厂区上风向	颗粒物、氨、硫化氢、臭气浓度	监测 2 天, 每天监测 4 次
WQ002	厂区下风向		
WQ003	厂区下风向		
MQ001	姓姚村	臭气浓度	监测 2 天, 每天监测 4 次

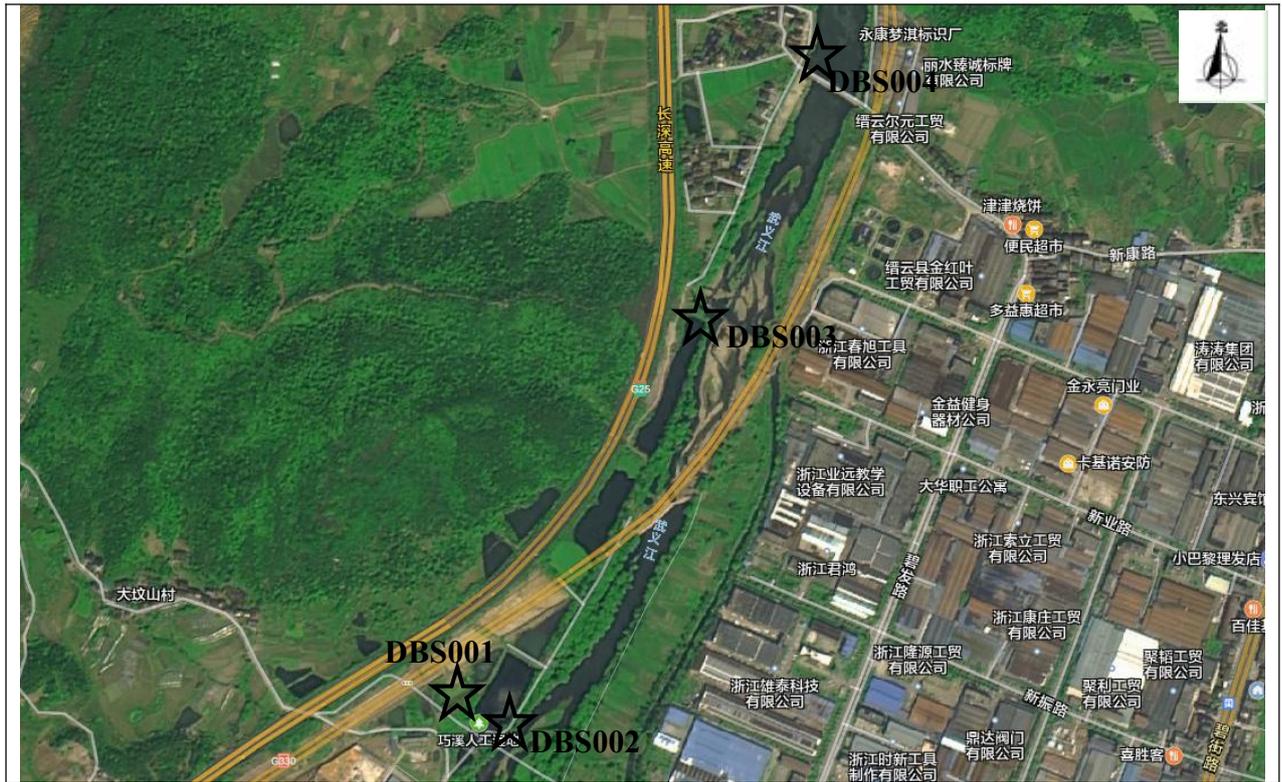
图 7.3-1 地表水监测点位示意图

序号	监测点位	监测内容	监测频次
DBS001	原水	pH、化学需氧量、高锰酸盐指数、五日生化需氧量、溶解氧、氨氮、总磷	连续监测2天, 每天2次
DBS002	生态塘出水	pH、化学需氧量、高锰酸盐指数、五日生化需氧量、溶解氧、氨氮、总磷	连续监测2天, 每天2次
DBS003	最终出水	pH、化学需氧量、高锰酸盐指数、五日生化需氧量、溶解氧、氨氮、总磷、总氮、石油类、悬浮物	连续监测2天, 每天4次
DBS004	下游500m	pH、化学需氧量、高锰酸盐指数、五日生化需氧量、溶解氧、氨氮、总磷、总氮、石油类、悬浮物	连续监测2天, 每天4次

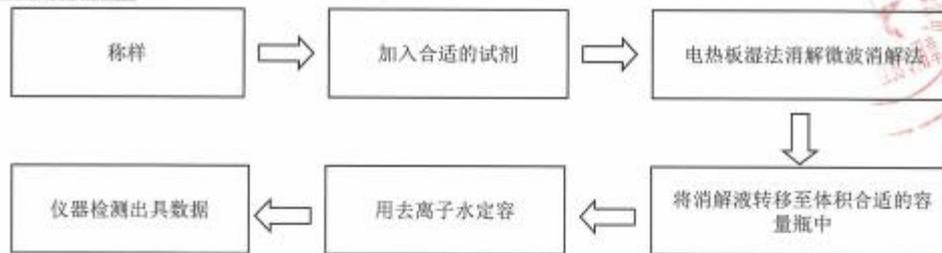
**1. Hg、Cd 检测**

样品成分	消化酸
玻璃	HNO <sub>3</sub> /HF
塑料	H <sub>2</sub> SO <sub>4</sub> , H <sub>2</sub> O <sub>2</sub> , HNO <sub>3</sub> , HCl
金属	HNO <sub>3</sub> , HCl, 王水
其它	加入其它的酸消解

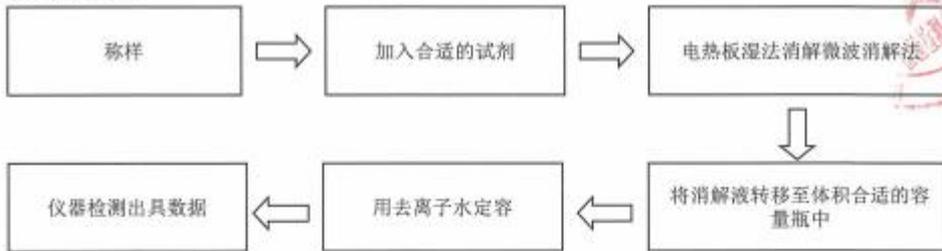
**1. Hg、Cd 检测**

样品成分	消化酸
玻璃	HNO <sub>3</sub> /HF
塑料	H <sub>2</sub> SO <sub>4</sub> , H <sub>2</sub> O <sub>2</sub> , HNO <sub>3</sub> , HCl
金属	HNO <sub>3</sub> , HCl, 王水
其它	加入其它的酸消解

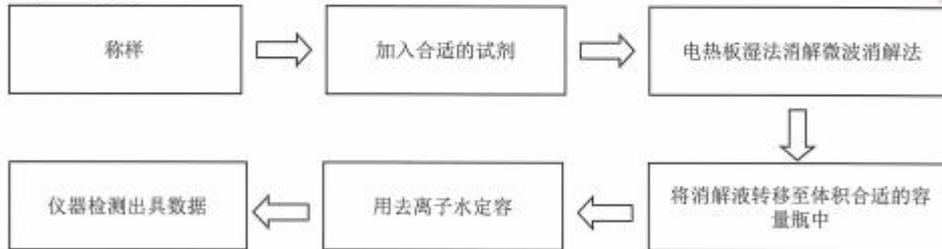
**1. Hg、Cd 检测**

样品成分	消化酸
玻璃	HNO <sub>3</sub> /HF
塑料	H <sub>2</sub> SO <sub>4</sub> , H <sub>2</sub> O <sub>2</sub> , HNO <sub>3</sub> , HCl
金属	HNO <sub>3</sub> , HCl, 王水
其它	加入其它的酸消解
